# Statusbesiktning

## KARLSBORGS SAMFÄLLIGHET TROSA

Besiktningsföretaget AB har uppdraget att utföra en statusbesiktning på Strandvägen 4-25 & Rodergatan 28-108, 619 35 Trosa. Statusbesiktningen genomförs enligt SBR-modellen på det sätt och på de villkor som framgår av "Statusbesiktning enligt SBR-modellen". Notera särskilt att besiktningsmannens ansvarstid begränsas till två (2) år efter avslutat uppdrag.

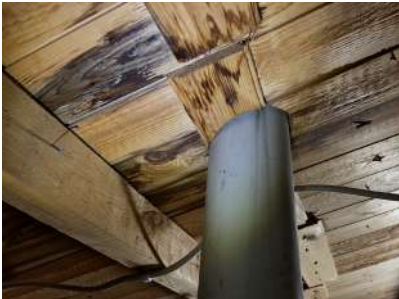
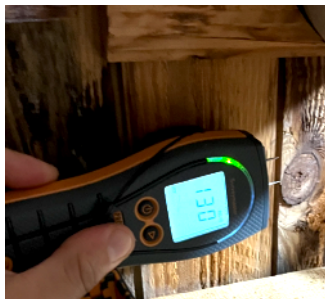
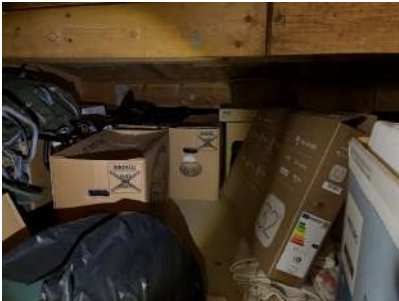
**Noteringar vindsutrymme Rodergatan 44**

| Vind | <p>Lösöre finns i utrymmet och kan bidra till en ökad fuktbelastning till utrymmet då viss typ av lösöre drar åt sig fukt. Lösöre kan även i vissa fall blockera möjligheten för luften att ventilera.</p> <p>Äldre fuktrosor finns på utrymmets underlagstak. Vid besiktningstillfället uppmättes ingen kritisk fuktkvot. Rosorna kan kopplas främst till takgenomföring för avloppsluftning.</p> <div></div> <p><i>Fuktrosor</i></p> <div></div> <p><i>Lösöre</i></p> |

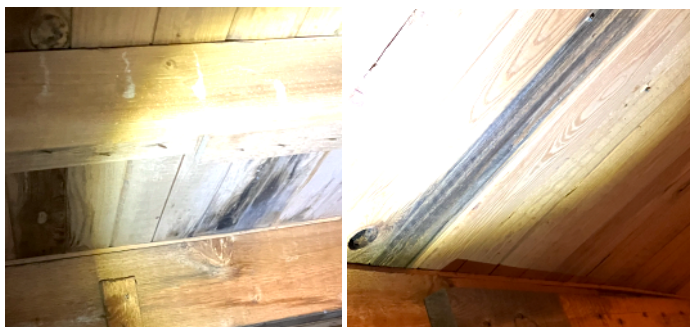
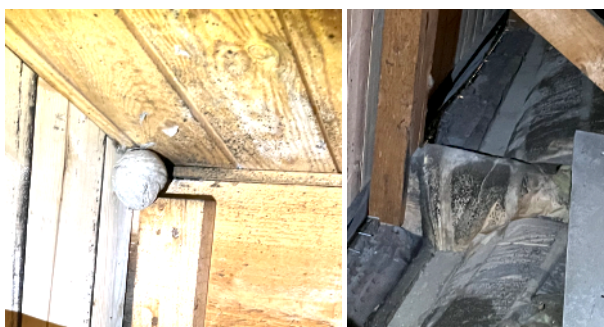
## Noteringar vindsutrymme Rodergatan 62

Utrymmet har påväxt på underlagstak och takstolar på flera ställen, främst ut mot öppen gavel.

Läckageindikation i mitten av underlagstaket då en kraftig förmörkad yta förekommer på enstaka brädor.

Påväxt förekommer på vindskydd på isolering, mot gavel.

Vid besiktningsstillfället uppmättes ingen kritisk fuktkvot men en förhöjd RF (relativ fuktighet) mot övriga lägenheter. En orsak kan vara att "för mycket" fuktig luft släpps in vid gavel då den helt saknad vindskydd och endast har panel. Ytterligare inspektion bör göras på övriga gavellägenheter för att se om det avser samtliga.

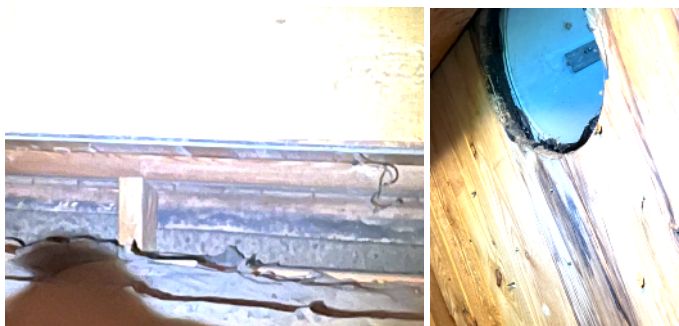
## Noteringar vindsutrymme Rodergatan 82

Lösöre finns i utrymmet och kan bidra till en ökad fuktbelastning till utrymmet då viss typ av lösöre drar åt sig fukt. Lösöre kan även i vissa fall blockera möjligheten för luften att ventileras.

Påväxt förekommer på underlagstak ned mot takfoten på båda sidor.

Äldre fuktgenomträngning vid vindsventilation, ingen kritisk fuktkvot vid besiktningsstillfället.

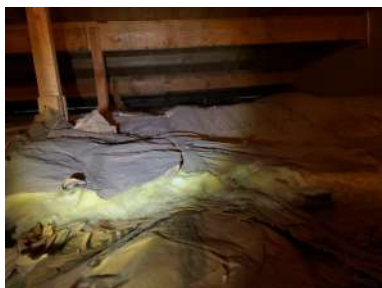
## Noteringar vindsutrymme Rodergatan 106

Lösöre finns i utrymmet och kan bidra till en ökad fuktbelastning till utrymmet då viss typ av lösöre drar åt sig fukt. Lösöre kan även i vissa fall blockera möjligheten för luften att ventileras.

Påväxt förekommer på underlagstak ned mot takfoten på båda sidor.

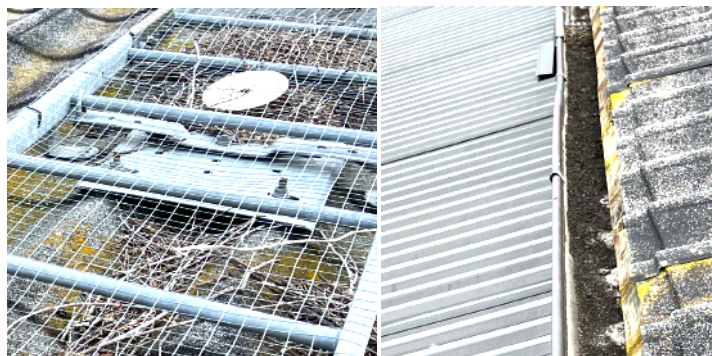
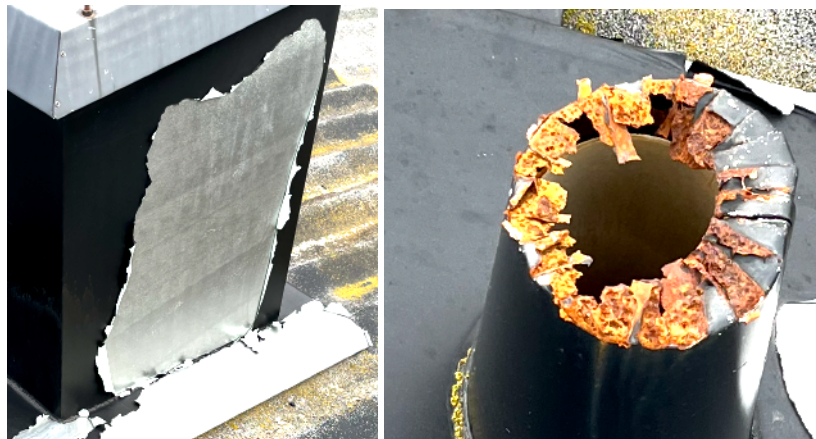
Rodergatan 98-108

Huv för avluftning är rostskadad generellt uppepå huvuen och kan orsaka läckage på grund av att rosten bidrar till öppningar mellan huv och rör.

Takplåten är åldersmässigt avskriven.

Underlagspappen är åldersmässigt avskriven och spröd/torr.

Flera skruvar har tappat sin gummipackning och flera är ej i skruvade tillräcklig/har släppt.

Taket har en del skräp/fågelbo under takstege.

Plåthuvar har generellt färg som flagnat.

Hängrännor är fyllda med sand/skräp.

Takplåtens ytbeläggning är delvis eller helt borta.

Föreningen bör planera för utbyte/renovering av takplåt och underlagspapp inom en snar framtid, alternativt genomföra återkommande inspektioner och åtgärda brister löpande. Avluftningshuvar och skruvfästningar bör åtgärdas omgående. Vid takrenovering bör även ventilationslösningen för vindarna ses över för att minska risken för kondens och påväxt, då med hänsyn till lösöre som blockerar luften.

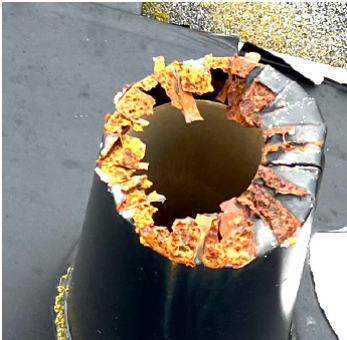
| Rodergatan 86-96 | <p>Huv för avluftning är rotskadad generellt uppe på huvuen och kan orsaka läckage på grund av att rosten bidrar till öppningar mellan huv och rör.</p> <p>Takplåten är åldersmässigt avskriven.</p> <p>Underlagspappen är åldersmässigt avskriven och spröd/torr.</p> <p>Flera skruvar har tappat sin gummipackning och flera är ej i skruvade tillräcklig/har släppt.</p> <p>Takplåtens ytbeläggning är delvis eller helt borta.</p> |

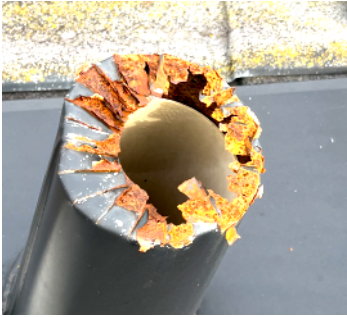
| Rodergatan 74-84 | <p>Huv för avluftning är rotskadad generellt uppe på huvuen och kan orsaka läckage på grund av att rosten bidrar till öppningar mellan huv och rör.</p> <p>Takplåten är åldersmässigt avskriven.</p> <p>Underlagspappen är åldersmässigt avskriven och spröd/torr.</p> <p>Flera skruvar har tappat sin gummipackning och flera är ej i skruvade tillräcklig/har släppt.</p> <p>Takplåtens ytbeläggning är delvis eller helt borta.</p> |

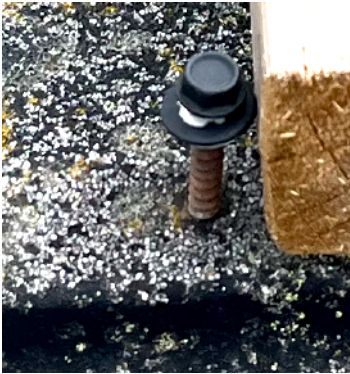
| <p>Rodergatan 62-72</p> | <p>Huv för avluftning är rostskadad generellt uppepå huvuen och kan orsaka läckage på grund av att rosten bidrar till öppningar mellan huv och rör.</p> <p>Takplåten är åldersmässigt avskriven.</p> <p>Underlagspappen är åldersmässigt avskriven och spröd/torr.</p> <p>Flera skruvar har tappat sin gummipackning och flera är ej i skruvade tillräcklig/har släppt.</p> <p>Takplåtens ytbeläggning är delvis eller helt borta.</p> |

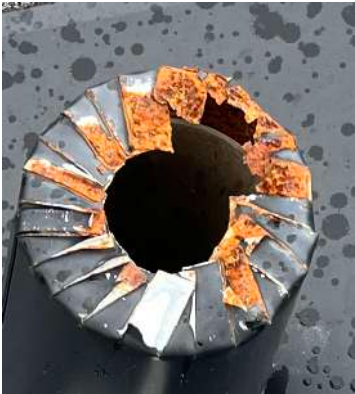
| <p>Rodergatan 38-48</p> | <p>Huv för avluftning är rostskadad generellt uppepå huvuen och kan orsaka läckage på grund av att rosten bidrar till öppningar mellan huv och rör.</p> <p>Takplåten är åldersmässigt avskriven.</p> <p>Underlagspappen är åldersmässigt avskriven och spröd/torr.</p> <p>Flera skruvar har tappat sin gummipackning och flera är ej i skruvade tillräcklig/har släppt.</p> <p>Takplåtens ytbeläggning är delvis eller helt borta.</p> |

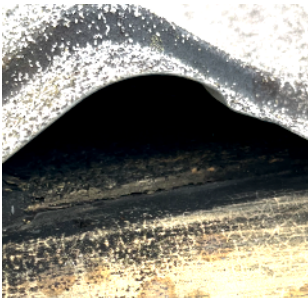
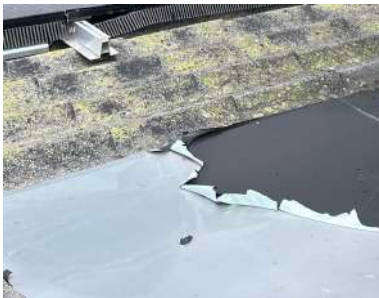
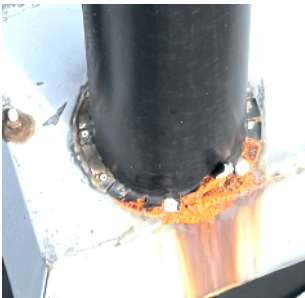
| <p>Strandvägen 28-38</p> | <p>Huv för avluftning är rotskadad generellt uppepå huvuen och kan orsaka läckage på grund av att rosten bidrar till öppningar mellan huv och rör. Avluftsriksrör till avlopp är även rostangripet vid anslutning till huv.</p> <p>Takplåten är åldersmässigt avskriven.</p> <p>Underlagspappen är åldersmässigt avskriven och spröd/torr.</p> <p>Takplåtens ytbeläggning är delvis eller helt borta.</p> |

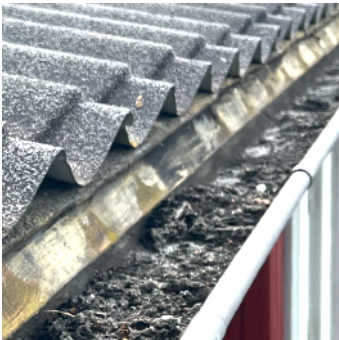
| <p>Strandvägen 16-26</p> | <p>Huv för avluftning är rotskadad generellt uppepå huvuen och kan orsaka läckage på grund av att rosten bidrar till öppningar mellan huv och rör.</p> <p>Takplåten är åldersmässigt avskriven.</p> <p>Underlagspappen är åldersmässigt avskriven och spröd/torr.</p> <p>Skitiga och skräpfyllda hänggrännor.</p> <p>Takplåtens ytbeläggning är delvis eller helt borta.</p> |

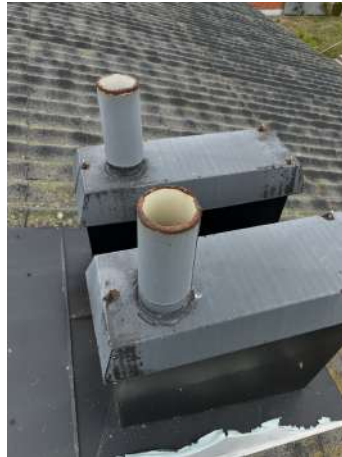
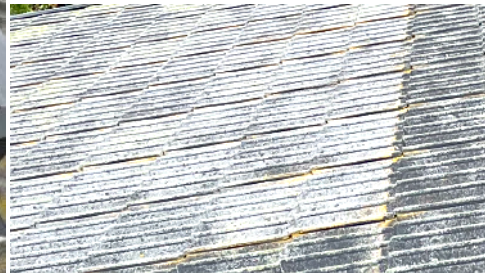
Strandvägen 28-38

Huv för avluftning är rotskadad generellt uppe på huvuen och kan orsaka läckage på grund av att rosten bidrar till öppningar mellan huv och rör.

Takplåten är åldersmässigt avskriven.

Underlagspappen är åldersmässigt avskriven och spröd/torr.

Takplåtens ytbeläggning är delvis eller helt borta.
